竹林 ↔ 土砂災害

最近の新聞報道やメディアで、
竹林と土砂災害を結びつけるような内容の
記事が増えているが。。

土砂災害（土砂移動現象）の種類

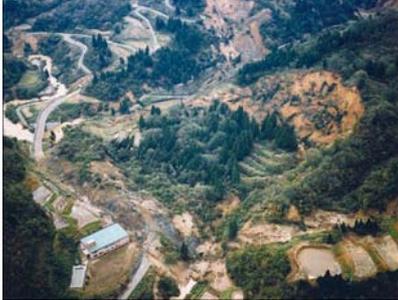
崖崩れ

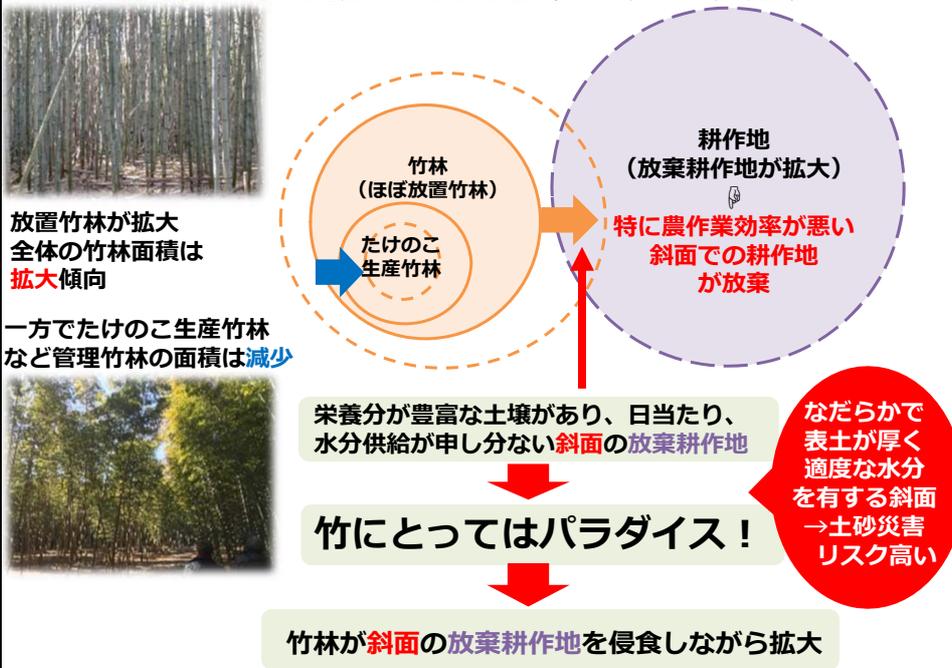
竹林の分布拡大の実態やメカニズム

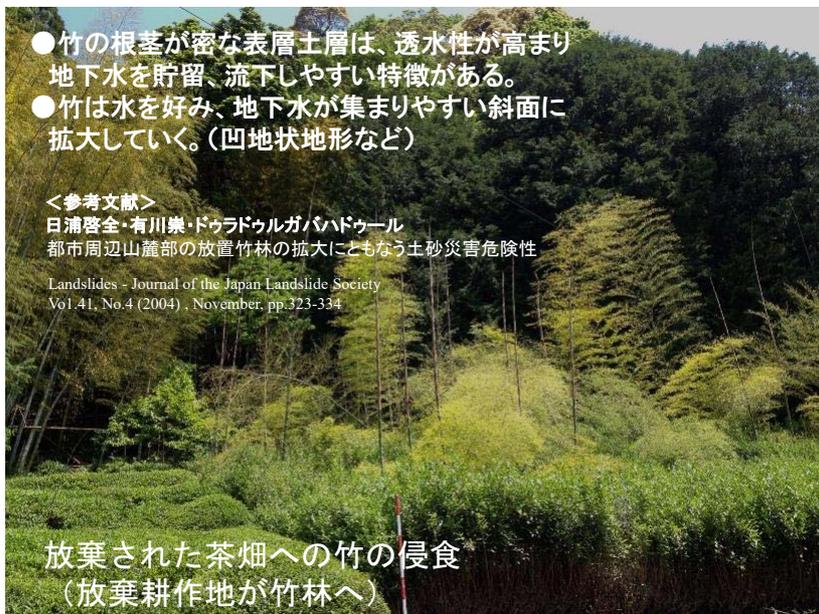
- 竹の根茎が密な表層土層は、透水性が高まり地下水を貯留、流下しやすい特徴がある。
- 竹は水を好み、地下水が集まりやすい斜面に拡大していく。(凹地状地形など)

放棄された茶畑への竹の侵食
(放棄耕作地が竹林へ)

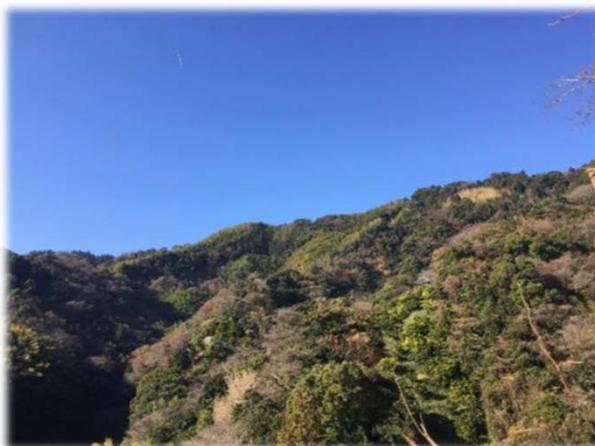
●静岡での放置竹林拡大の事例

静岡市近郊の中山間地域の斜面では果樹栽培、茶栽培として利用されていたが、昭和40年代以降は農業の衰退により放棄され、そこに竹林が繁茂、拡大していった。

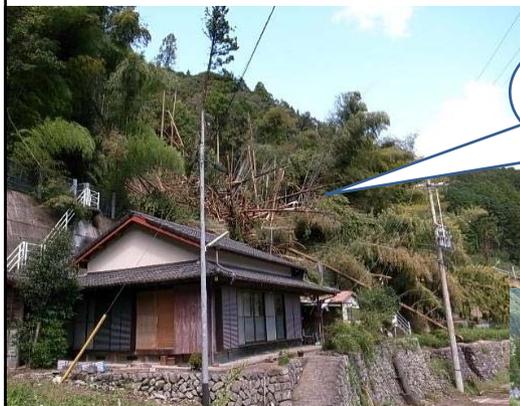
裏山の竹林が崩壊土砂を受け止め、土砂流出のコースを変え、住宅を守った事例
(H23.10 静岡市葵区桂山)

●最後に竹が土砂災害の抑制に寄与した事例を紹介

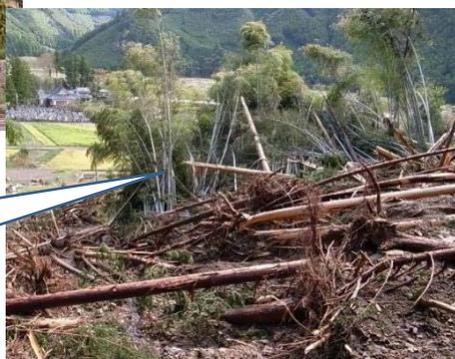
裏山の竹林が自然の防護柵的な役割を果たしている。「しなり」の効果を発揮!
